Objekts	Dabāpārvaldības Vārnukrogs 1802, Jūrmala		
Kadastri Nr.	1300.001.1802		11-2012
Projekta Nr.	Vasarnīcu īpašnieku kooperatīvā sabiedrība "RUSMA-O"		
Operatīvvalsts	ARCHITEKTA K. KRUKUŅA BIROJIS sīa	LAPA	Bl-1
		STADIJA	DP
Izstrādāja	Sandra Kausone	Izstrādātais	27.02.2014
		BIOTOPU IZPĒTES	PLĀNS_06
		KARTE 1:1750	
Vārnukrogs 1802, Jūrmala		147/2012	
Projekta	1:1000000	1:1000000	
Skalē	1:1000000	1:1000000	
Valsts	Latvija	1:1000000	
Mēroga	1:1000000	1:1000000

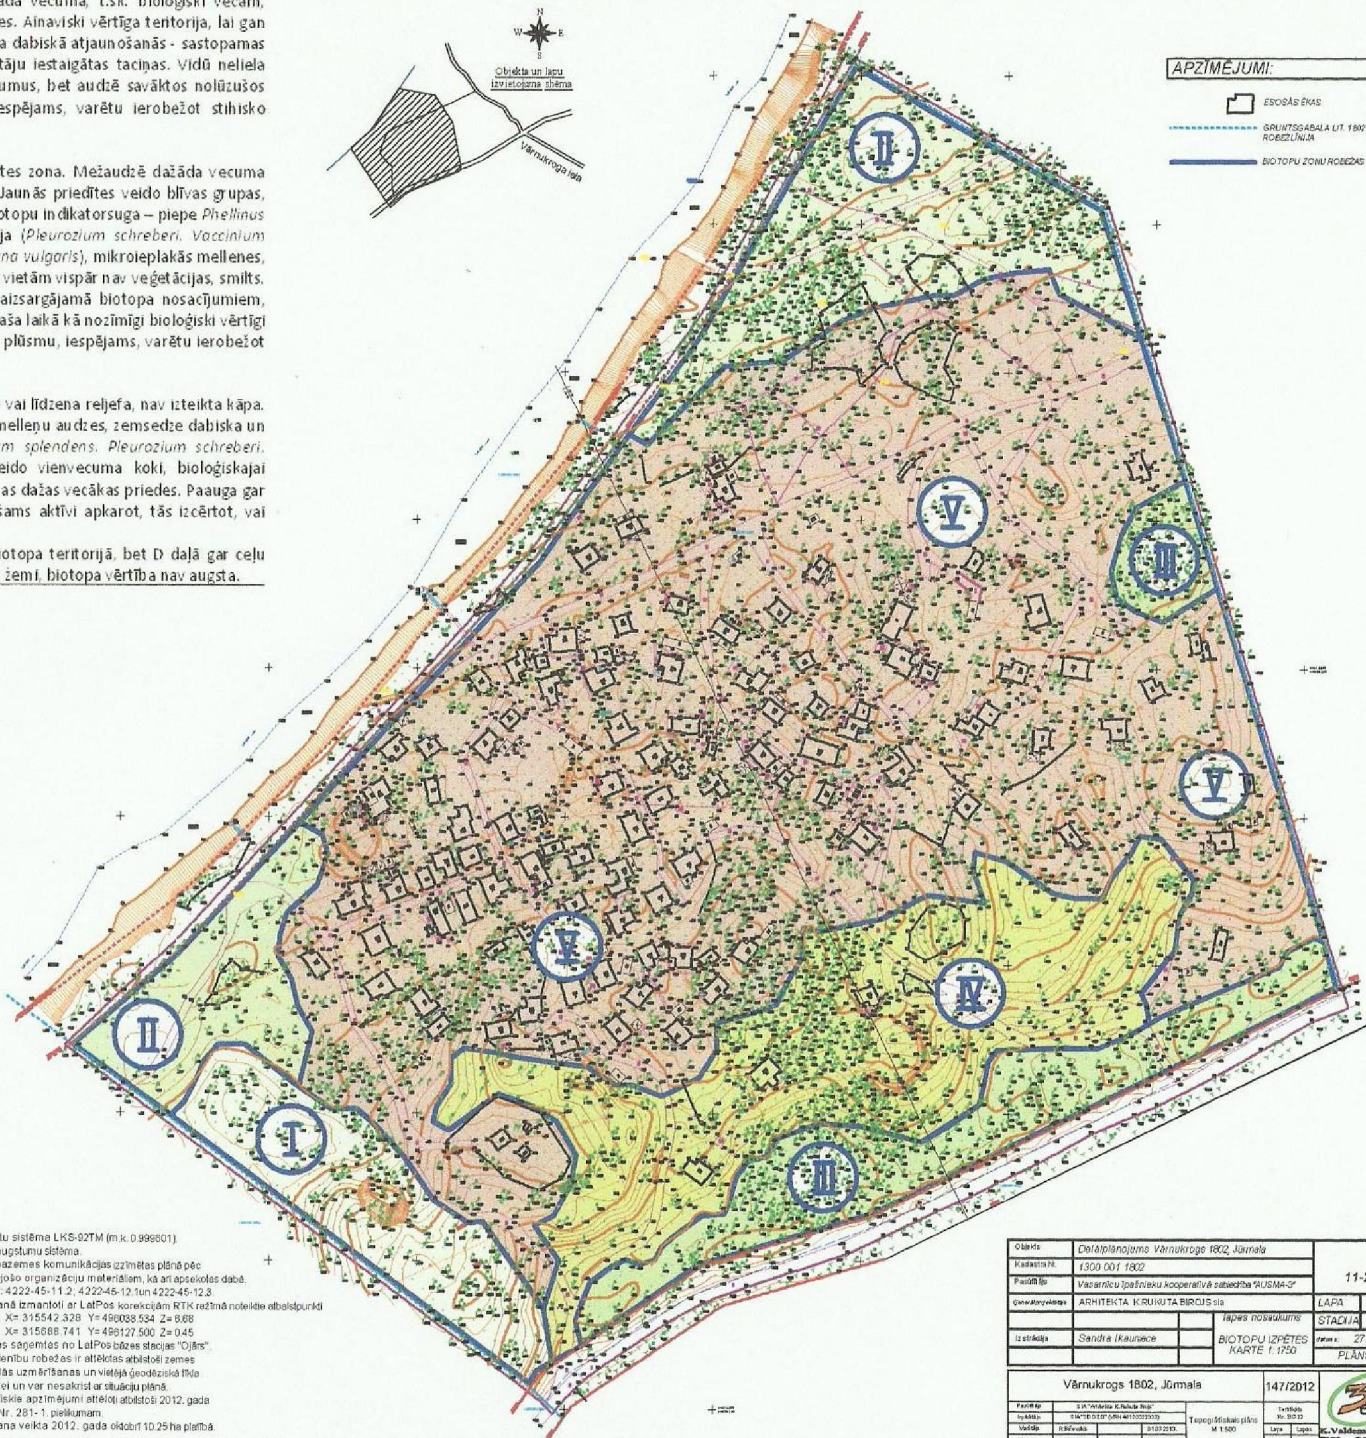
Bioloģiski vērtīgākā teritorija īpašumā, raksturīgs izteiksmīgs kāpu reljefs ar dažāda vecuma, t.sk. bioloģiski vecām, priedēm, ir priežu sausieņu mežiem raksturīgā veģetācija. Teritorija bez esošas apbūves. Ainaviski vērtīga teritorija, lai gan daļēji šķērso elektrolīnija. Zemsedzē vietām vērojama nobradāšanas ietekme, vērojama dabiskā atjaunošanās - sastopamas jaunu priedeņu grupas. Vecās priedes ļoti ainaviskas. Zonā nav apbūves, ir apmeklētāju iestaigātas taciņas. Vidū neliela izteikta ieplaka, kurā samesti sadzīves atkritumi un koku zari. Ieteikums izvākt atkritumus, bet audzē savāktos nolūzušos zarus turpmāk sadedzināt vai izvest no teritorijas. Vadot apmeklētāju plūsmu, iespējams, varētu ierobežot stihisko nobradāšanu sagaidīt daļēju zemsedes stāvokļa uzlabošanu.

Viegli viļņots reljefs starp izteikto kāpu valni un Lielupi, eolo nogulumu vēja pārpūtes zona. Mežaudzē dažāda vecuma priedes – gan bioloģiski veci koki, gan jaunāku koku grupas. Ļoti ainaviska teritorija. Jaunās priedes veido blīvas grupas, iespējams veikt retināšanu. Uz vienas no vecajām priedēm konstatēta dabisko meža biotopu indikatoru suga – piepe *Phellinus pini*. Teritorija bez esošas apbūves. Ir priežu sausieņu mežiem raksturīgā veģetācija (*Pleurozium schreberi*, *Vaccinium myrtillus*, *Festuca ovina*, *Deschampsia flexuosa*, *Dicranum scoparium*, *Cladonia* ssp., *Calluna vulgaris*), mikroieplakās mellenes, bet samērā izteikts nomidšanās efekts, iestaigātas daudzas takas, gar Lielupi mežaudzē vietām vispār nav veģetācijas, smilts. Kopumā zemsede ļoti degradēta. Lai gan kokaudze un daļēji arī veģetācija atbilst aizsargājamā biotopa nosacījumiem, zemsedes kvalitāte ir ļoti zema, līdz ar to kopumā biotopa kvalitāte nav augsta. Tajā pašā laikā kā nozīmīgi bioloģiski vērtīgi elementi jāatzīmē vecās priedes, kuras noteikti jā saglabā teritorijā. Vadot apmeklētāju plūsmu, iespējams, varētu ierobežot stihisko nobradāšanu sagaidīt daļēju zemsedes stāvokļa uzlabošanu.

Zonā ietvertas salīdzinoši jaunas vai vidējā vecuma priežu mežaudzes uz viegli viļņota vai līdzena reljefa, nav izteikta kāpa. Teritorija bez esošas apbūves. Ainaviskā vērtība zema. Vietām izteikti blīvas un plašas melleņu audzes, zemsede dabiska un priežu mežu biotopam tipiska, raksturīga mētrāja augšanas apstākļiem (*Hylocomium splendens*, *Pleurozium schreberi*, *Vaccinium myrtillus*, *Vaccinium vitis-idaea*, *Deschampsia flexuosa*, u.c.). Audzes veido vienvecuma koki, bioloģiskajai daudzveidībai nozīmīgi koki praktiski nav sastopami, tikai zonas daļā gar ceļu sastopamas dažas vecākas priedes. Paauga gar ceļu blīvāka nekā citās vietās - vietām pilādži, korintes, arī egles. Korintes nepieciešams aktīvi apkarot, tās izcērtot, vai pielietojot citas iznīcināšanas metodes.

Zonā ietvertas vietas ar izteiktu kāpu reljefu un dažāda vecuma priedēm, bet nozīmīgu zemsedes degradāciju. Teritorija bez esošas apbūves. Mežaudzē skraja, daudz lauces, atverumi, praktiski nav paaugas vai pameža, parkveida situācijas. Daļa pieaugušo priežu bioloģiski vērtīgas – vecas, ar resniem zariem, noapaļotām galotnēm un gludu mizu, noteikti jā saglabā turpmākā teritorijas apsaimniekošanā.

Zonā ietvertas apbūvētās kāpas teritorijas, kurās atrodas gan dažādas ēkas, gan mākslīgi veidoti apstādījumi, celiņi, brauktuves, u.tml. Vietām, būvējot ēkas, ir saglabāta daļa koku, tomēr normāla kokaudze, kas nepieciešama aizsargājamā kāpas biotopam, lielākajā daļā zonas vairs nav sastopama. Ilgāk neapdzīvotās vietās vai samazinoties nobradājuma efektam vērojama priežu paaugas veidošanās.
