**„Velosipēdu ceļa Rīga-Jūrmala izpēte posmā no
Spilves ielas līdz Babītes novada robežai, Jūrmalā”**

Audits

1 Esošās situācijas audits

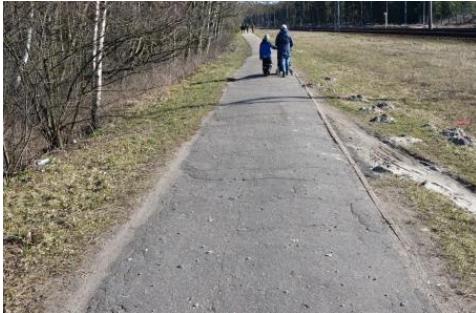
NPK	Piketāzas posms	Attēli	Parametri. Seguma kvalitātes novērtējums.	Atbilstības novērtējums LVS 190-9	Labās prakses piemēri
1	Pk. 0+00.00 – 1+00.00

Kopīgs gājēju un velosipēdu ceļš. Platums: 2.1 m – 2.4 m. Asfalts saplaisājis, vietām izdrupis. Ietves apmales apaugušas ar velēnu un vietām nodrupušas. Vietām izveidojušies nelieli, lokāli seguma iesēdumi.	1) Ja kopējā jauktā gājēju un velosipēdistu intensitāte maksimumstundā ir lielāka par 70, tad velosatiksme jānodala no gājējiem. Uzskaites dienā (24.03.19.) tā sasniedza 130 vienības. 2) Neatbilstošs ceļa platums. Normālajam platumam jābūt 2.50 m.	Velosatiksni atdalīt no gājēju zonas.
2	Pk. 1+00.00 – 2+10.00

- Jauns velosipēdu ceļa posms, kas aizvietotu veco posmu Pk. 0+00.00–3+64.00. Velosipēdu ceļa posmu no Spilves ielas līdz Priedaines dzelzceļa stacijai ir iespējams veidot atdalītu no gājēju plūsmām, pārorganizējot Lielā prospekta satiksmes plūsmu par vienvirziena Jūrmalas pilsētas virzienā. Tādā gadījumā autosatiksmei paredzētais profila platums būtu 3.5 m, un, izmantojot atlikušo asfaltēto brauktuves daļu, tikuši izdalīts 3 m plats divvirzienu velosipēdu ceļš, kas atdalīts ar 0.5 m drošības zonu no autosatiksmes. Pie šādām satiksmes organizācijas izmaiņām privātajām automašīnām un autobusu reisiem Jūrmalas - Priedaines virzienā būtu jāizmanto Spilves ielas brauktuve.

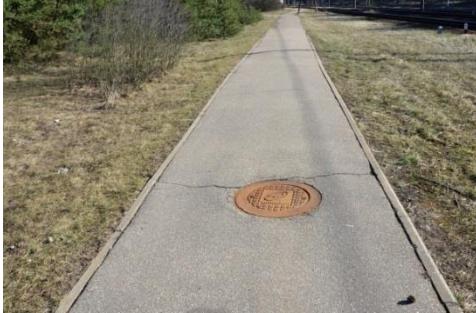
Kopīgs gājēju un velosipēdu ceļš. Platums: 2.0 m – 2.1 m. Asfalts normālā stāvoklī. Vietām izveidojošās atsevišķas plāsas ceļa šķērsvirzienā.	1) Ja kopējā jauktā gājēju un velosipēdistu intensitāte maksimumstundā ir lielāka par 70, tad velosatiksme jānodala no gājējiem. Uzskaites dienā (24.03.19.) tā sasniedza 130 vienības. 2) Neatbilstošs ceļa platums. Normālajam platumam jābūt 2.50 m.	Velosatiksni atdalīt no gājēju zonas. Komunikāciju akus vākus izvietot ārpus satiksmes telpas.

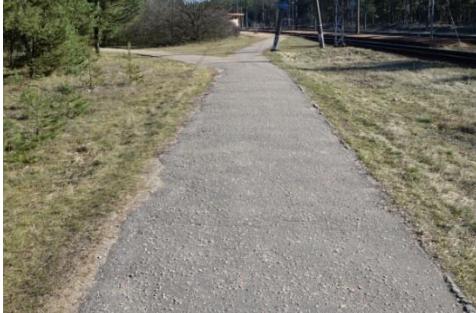
3	Pk. 2+10.00 – 2+50.00

Kopīgs gājēju un velosipēdu ceļš. Platums: 2.2 m – 2.3 m. Asfalts saplaisājis, vietām izdrupis. Ietves apmales apaugušas ar velēnu un vietām nodrupušas. Vietām izveidojušies nelieli, lokāli seguma iesēdumi.	1) Ja kopējā jauktā gājēju un velosipēdistu intensitāte maksimumstundā ir lielāka par 70, tad velosatiksme jānodala no gājējiem. Uzskaites dienā (24.03.19.) tā sasniedza 130 vienības. 2) Neatbilstošs ceļa platums. Normālajam platumam jābūt 2.50 m.	Velosatiksni atdalīt no gājēju zonas.

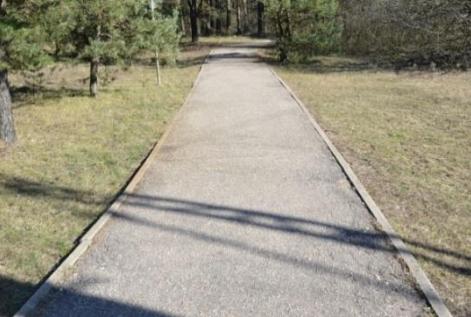
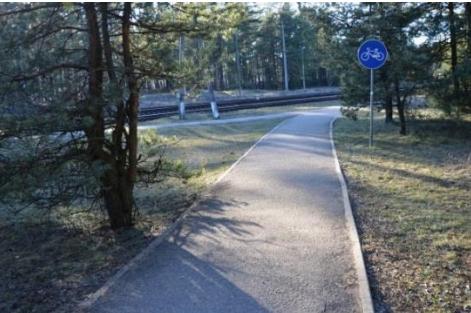
4	Pk. 2+50.00 – 3+64.00

<p>Kopīgs gājēju un velosipēdu ceļš / Velosipēdu ceļš.</p> <p>Platums: 2.1 m – 2.7 m.</p> <p>Asfalts normālā stāvoklī. Vietām izveidojošās atsevišķas plasis ceļa šķērsvirzienā, kā arī lokāli koku sakņu izcelti pauguri segumā.</p>	<p>1) Kopējā jauktā gājēju un velosipēdistu intensitātē maksimumstundā pārsniedz LVS pielaujamo šādam infrastruktūras tipam.</p> <p>2) Ceļazīmu izvēle un izvietojums neatbilst LVS (veloinfrastruktūras veids posmā mainās, nenodrošinot gājējiem izvēles iespējas).</p> <p>2) Neatbilstošs ceļa platums atsevišķās posma daļās. Normālajam platumam jābūt 2.50 m.</p>	<p>Velosatiksmi atdalīt no gājēju zonas. Visiem satiksmes dalībniekiem saprotama satiksmes organizācija.</p>
5	Pk. 3+64.00 – 4+08.00

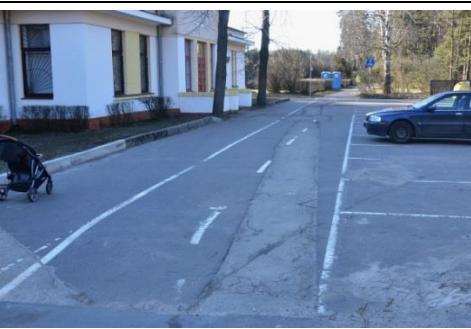
<p>Velosipēdu ceļš.</p> <p>Šķērso Priedaines stacijas asfaltēto laukumu pie autostāvvietām.</p> <p>Platums: ~ 3.0 m (1.5+1.5 m).</p> <p>Asfalta segums saplaisājis, vietām izdrupis. Garenvirzienā nekvalitatīvi aizasfaltētas komunikāciju tranšeju vietas u.c. ielāpi, kas veido augstumu starpību starp asfalta dažadiem segumiem.</p>	<p>1) Velosipēdu ceļa horizontālais marķējums ir nodilis un vietām nav uztverams.</p> <p>2) Ceļa posms nav aprīkots ar atbilstošajām ceļa zīmēm.</p> <p>3) Velosipēdu ceļš nav atdalīts no autostāvvietām ar drošības zonu vai fiziskiem šķēršļiem.</p> <p>4) Nav ierīkotas gājēju pārejas vietas, lai šķērsotu velosipēdu ceļu.</p>	<p>Labiekārtotas atpūtas vietas izveide pie stacijas "Priedaine".</p> <p>Ar marķējumu izceltas brīdinošas joslas un informācija par ātruma samazināšanu pirms gājēju šķērsojumiem.</p> <p>Drošības distance starp auto stāvvietām un velosipēdu ceļu.</p>

- Pk. 3+64.00-4+12.00. Velosipēdu ceļš ved cauri stāvlaukumam (skat. sadaļu 1; tabulas poz. 5). Pārorganizēt autostāvvietu zonu un atdalīt to no velosipēdu ceļa ar drošības zonu un fizisku šķēršļu palīdzību, piemēram, gumijas atdurēm. Markēt gājēju pārejas zonu pāri velosipēdu ceļam. Sakārtot ceļa zīmju novietojumu, norādot gājējiem un velosipēdistiem paredzētos ceļus un likvidējot taksometru pieturvietu.

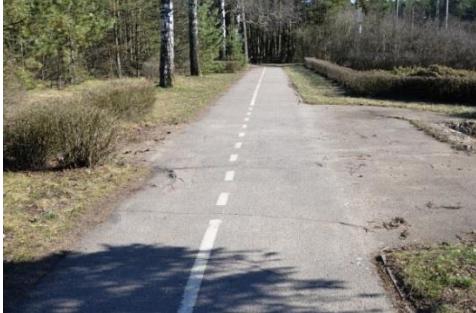
6	Pk. 4+08.00 – 4+80.00

Kopīgs gājēju un velosipēdu ceļš / Velosipēdu ceļš Platums: 2.5 m (1.25+1.25 m). Asfalts normālā stāvoklī. Vietām izveidojošās atsevišķas plaisas ceļa šķērsvirzienā, kā arī lokāli izcelti pauguri segumā.	1) Velosipēdu ceļa horizontālais markējums ir nodilis un vietām nav uztverams. 2) Ceļa posms nav aprīkots ar atbilstošajām ceļa zīmēm. Nav uztveramas ne gājējiem ne velosipēdistiem paredzētās ceļa daļas. 3) Nav ierīkotas gājēju pārejas vietas, lai šķērsotu velosipēdu ceļu.	Gājēji atdalīti no velosatiksmes. Atsevišķas gājēju ietves izveide.
7	Pk. 4+80.00 – 6+70.00

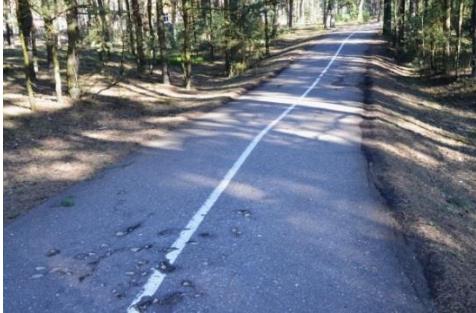
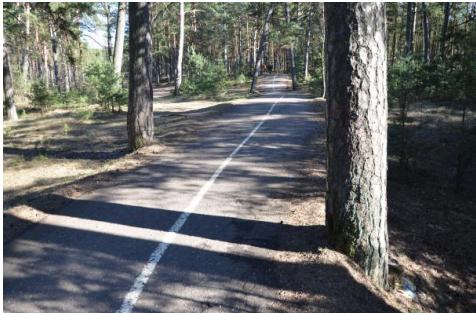
Velosipēdu ceļš. Platums: 2.5 m – 3.1 m. Asfalts saplaisājis, vietām izdrupis. Ceļa malas vietām nodrupušas un apaugušas ar velēnu, kas neļauj notecēt virsmaš ūdeņiem. Vietām izveidojušies nelieli, lokāli seguma iesēdumi un asfalta kārta ir izdilusi līdz šķembu konstruktīvajam slānim.	1) Velosipēdu ceļa horizontālais markējums ir nodilis un vietām nav uztverams. 2) Atsevišķos posmos (Pk. 6+17; 6+20; 6+49) esošie koki aug līdz ar ceļa malu, tādējādi nav nodrošināta 0.5 m plata zona, kas paredzēta velosipēdistu drošībai.	Vismaz 0.5 m drošības zona starp velosipēdu ceļu un brauktuvi. Ceļazīmes, kas brīdina par dažādiem šķēršļiem.

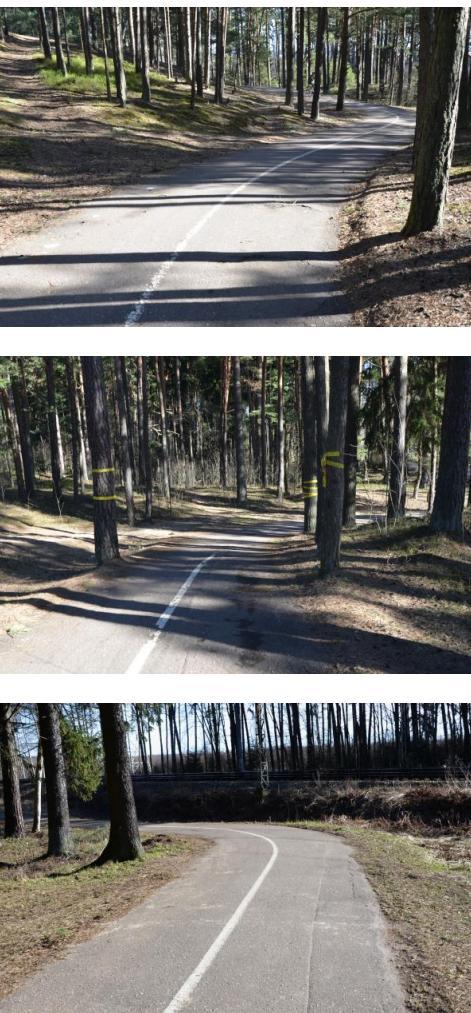
8	Pk. 6+70.00 – 8+60.00

<p>Velosipēdu ceļš. Posms caur mežu ar reljefa kāpumiem un kritumiem un ar atsevišķiem straujiem pagriezieni rādiusiem (R10, R12). Platums: 2.5 m – 3.6 m. Asfalts saplaisājis, vietām izdrupis. Ceļa malas vietām nodrupušas un apaugušas ar velēnu, kas neļauj notecēt virsmas ūdeņiem. Vietām izveidojušies nelieli, lokāli seguma iesēdumi un asfalta kārta ir izdilusi līdz šķembu konstruktīvajam slānim. Kur tas nepieciešams, nav veikta koku lapu un skuju notīrišana no ceļa virsmas.</p>	<p>1) Velosipēdu ceļa horizontālais marķējums ir nodilis un vietām nav uztverams. 2) Atsevišķos vietās (Pk. 6+84; 6+92; 6+96; 7+06; 7+13; 7+15; 7+29; 8+10; 8+13; 8+22; 8+29) esošie koki aug līdz ar ceļa malu, tādējādi nav nodrošināta 0.5 m plata nomale, kas uzlabotu velosipēdistu drošību. 3) Pk 8+20 un 8+55 Pagrieziena rādiusi veidoti ar R=10, kas ir minimālie pieļaujamie pie ātruma 20 km/h, bet ņemot vērā, ka nobraucienos (kritums 6%) ātrums var pārsniegt 20 km/h, pagriezieni kļūst bīstami velosipēdistiem.</p>	<p>Ceļa zīmes (brīdina par bīstamiem posmiem – asiem pagriezieniem, stāviem kritumiem u.c.) ātruma samazināšanai. Labiekārtotas atpūtas vietas izveide posmā.</p>

- Pk. 6+70.00-8+60.00. Bīstams posms (skat. sadaļu 1; tabulas poz. 8). Izvietot brīdinājuma zīmes par strauju pagriezienu un/vai arī norādes par ātruma samazināšanu.

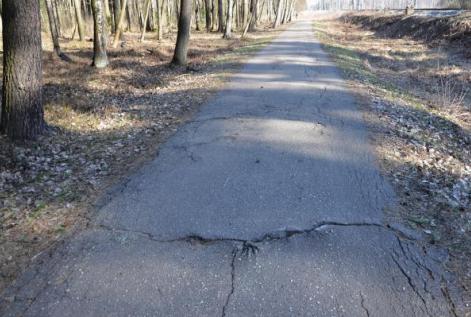
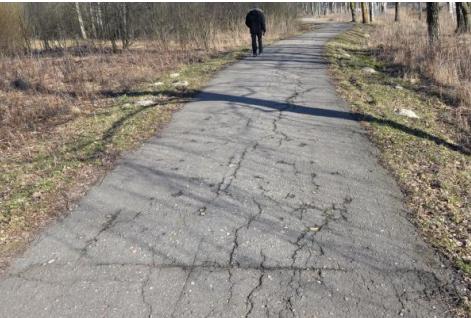
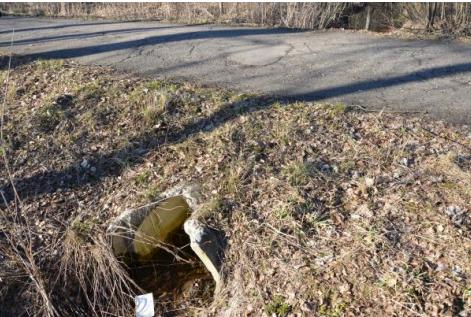
Pk. 8+60.00 – 11+70.00

<p>Velosipēdu ceļš. Platums: 2.8 m – 3.2 m. Asfalts saplaisājis, vietām izdrupis. Ceļa malas vietām nodrupušas un apaugušas ar velēnu, kas neļauj notecēt virsmas ūdeņiem. Vietām izveidojušies nelieli, lokāli seguma iesēdumi un izcēlumi, asfalta kārta ir izdilusi līdz šķembu konstruktīvajam slānim. Vietām arī lokāli koku sakņu izcelti pauguri segumā. Betona caurteka d600 (Pk.11+62) ir nokalpojusi un tās gali ir apdrupuši (līdz dzelzs stiegtrojumam).</p> <p>1) Nav ieklāts velosipēdu ceļa horizontālais markējums, kas atdalītu pretim braucošās plūsmas.</p> <p>Ar brīdināšiem stabiniem norobežotas stāvas nogāzes, grāvju šķērsojumi. Kvalitatīvs horizontālais markējums plūsmu atdalīšanai.</p>
9

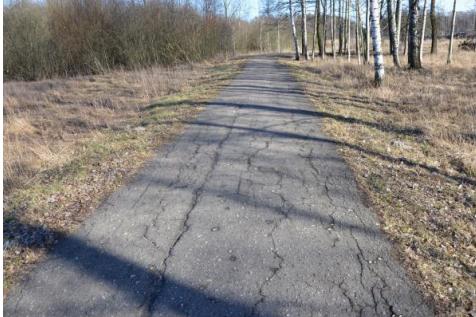
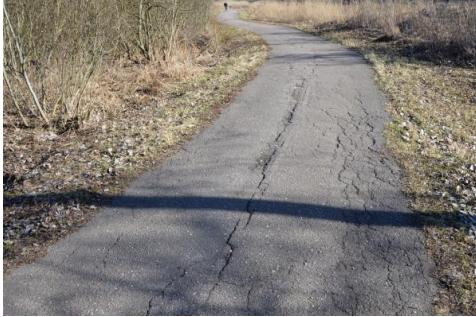
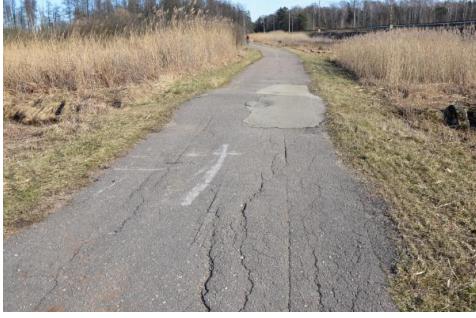
Pk. 11+70.00 – 14+00.00

<p>Velosipēdu ceļš. Posms gar purvainu apvidu. Platums: 2.8 m – 3.1 m. Asfalts saplaisājis gan garenvirzienā gan šķērsvirzienā, vietām izdrupis. Ceļa malas vietām nodrupušas un apaugušas ar velēnu, kas nejauj notečēt virsmas ūdeņiem. Vietām izveidojušies nelieli, lokāli seguma iesēdumi un izcēlumi un asfalta kārta ir izdilusi līdz šķembu konstruktīvajam slānim. Vietā, kur velosipēdu ceļu šķērso betona caurteka d1200 (Pk.13+88), ceļa segumam ir izveidojies pacēlums, veidojot lokālu "trampīnu".</p>	<p>1) Nav ieklāts velosipēdu ceļa horizontālais markējums, kas atdalītu pretim braucošās plūsmas.</p>	Kvalitatīvs horizontālais markējums plūsmu atdalīšanai.
10

- Pk. 13+83.00-13+93.00. Lokāls ceļa pacēlums grāvja ar caurteku D1200 šķērsojuma vietā (skat. sadaļu 1; tabulas poz. 10). Apmērām 10 m garā posmā jāparedz velosipēdu ceļa seguma izlīdzināšanas darbi, noasfaltējot šķērsojumu pār caurteku lēzenu.

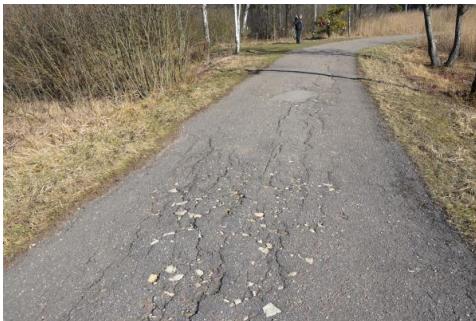
11	Pk. 14+00.00 – 16+20.00

<p>Velosipēdu ceļš. Posms gar purvainu apvidu. Platums: 2.8 m – 3.4 m. Asfalts saplaisājis gan garenvirzienā gan šķērsvirzienā, vietām izdrupis. Ceļa malas vietām nodrupušas un apaugušas ar velēnu, kas nejauj notečēt virsmas ūdeņiem. Vietām izveidojušies nelieli, lokāli seguma iesēdumi un izcēlumi un asfalta kārtā ir izdilusi līdz šķembu konstruktīvajam slānim.</p> <p>Pk. 15+80.00 ceļa kreisajā malā patvalīgi izveidotas instalācijas krūmos un soliņš starp kokiem.</p>	1) Nav ieklāts velosipēdu ceļa horizontālais markējums, kas atdalītu pretim braucošās plūsmas.	Kvalitatīvs horizontālais markējums plūsmu atdalīšanai.

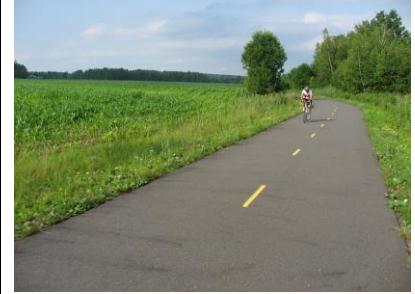
Avots: gobiking.ca Labiekārtotas atpūtas vietas izveide posmā.
----	-------------------------	---	---	--	---

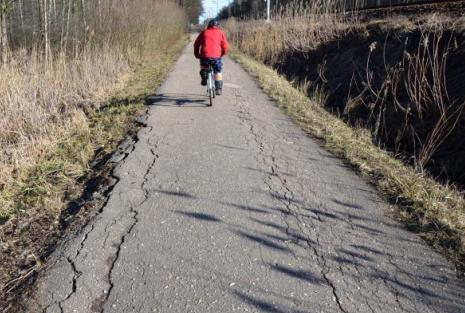
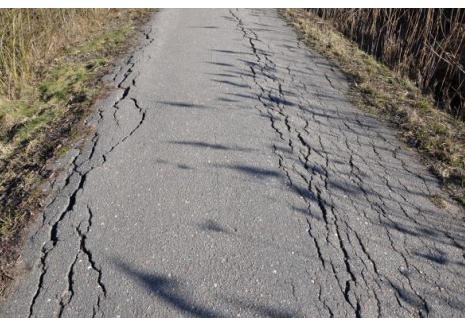
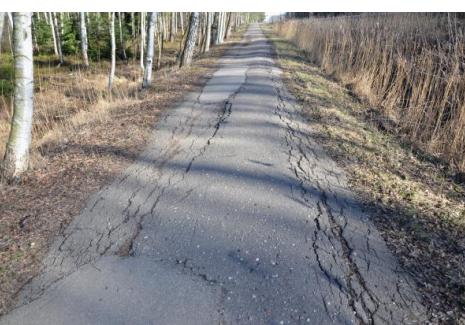
12	Pk. 16+20.00 – 20+00.00

<p>Velosipēdu ceļš. Posms gar purvainu apvidu. Platums: 2.8 m – 3.2 m. Asfalts saplaisājis gan garenvirzienā gan šķērsvirzienā, vietām izdrupis. Ceļa malas vietām nodrupušas un apaugušas ar velēnu, kas neļauj notečēt virsmas ūdeņiem. Vietām izveidojušies nelieli, lokāli seguma iesēdumi un izcēlumi un asfalta kārta ir izdilusi līdz šķembu konstruktīvajam slānim. Posmā no Pk.16+50 līdz 19+20 esošais segums ir stipri deformējies. Ceļa malas ir nosēdušās un stipri saplaisājušas, kas liecina, ka segas pamata konstrukcija nav ar pietiekamu noturību. Plašās plāsas garenvirzienā ir īpaši bīstamas velosipēdistiem ar sporta velosipēdiem. Nomales vietām ir noslīdējušas un veido bīstamu augstuma starpību starp ceļa virsmu un blakus reljefu.</p>	1) Nav ieklāts velosipēdu ceļa horizontālais markējums, kas atdalītu pretim braucošās plūsmas.	
----	----------------------------	--	--	--	--

- Pk. 16+20.00–20+00.00. Posms ir ļoti sliktā tehniskajā stāvoklī (skat. sadaļu 1; tabulas poz. 12). Šajā posmā jāveic pilna segas konstrukcijas pārbūve. Projektējamā velosipēda ieteicamais platums – 3.0 m. Ceļa nomales ne mazākas kā 0.5 m. Pēc pārbūves veikšanas velosipēdu ceļam ir jāatjauno vai arī jāiekļāj horizontālais apzīmējums, kas organizē pretim braucošās plūsmas.

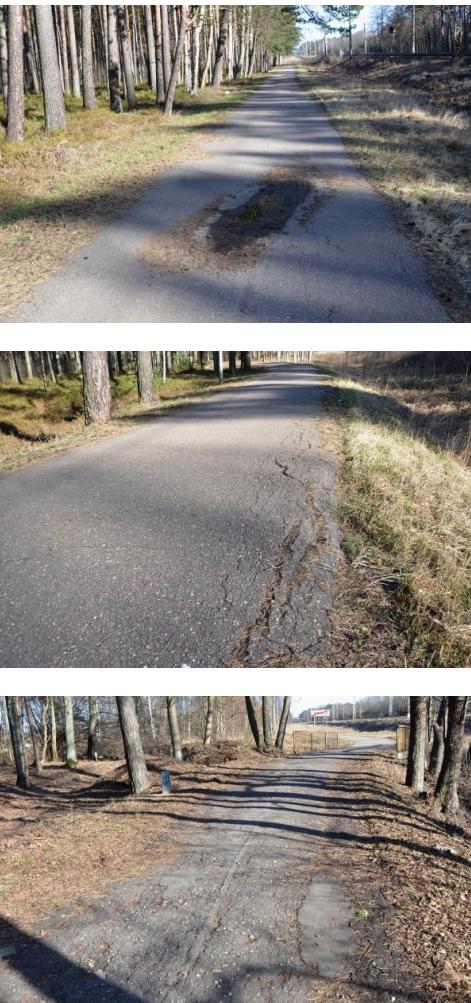
13	Pk. 20+00.00 – 24+57.39

<p>Velosipēdu ceļš. Platums: 2.6 m – 3.2 m. Asfalts saplaisājis gan garenvirzienā gan šķērsvirzienā, vietām izdrupis. Ceļa malas vietām nodrupušas un apaugušas ar velēnu, kas nejauj notečēt virsmaš ūdeņiem. Tāpat arī nav veikta koku lapu un skuju notīrišana no ceļa virsmaš. Vietām izveidojušies nelieli, lokāli seguma iesēdumi un izcēlumi un asfalta kārta ir izdilusi līdz šķembu konstruktīvajam slānim. Pk. 23+78 ceļa kreisajā pusē ir ieveidojies lokāls koku sakņu izcelts paugurs, kas var būt bīstams velosipēdistiem.</p>	1) Nav ieklāts velosipēdu ceļa horizontālais markējums, kas atdalītu pretim braucošās plūsmas.

Visā velosipēdu ceļa posma garumā jāveic regulāra tā attīrišana no lapām un skujām. Ceļa malas ir jāatbrīvo no velēnas, lai uzlabotu lietus ūdens aizplūšanu no velosipēdu ceļa. Vietās, kur ir izveidojušies koku sakņu pauguri, asfalts jānofrēzē un bīstamā vieta jāpārasfaltē. Posmos, kur velosipēdu ceļa horizontālais markējums ir nodzisis, tas jāatjauno. Visā velosipēdu ceļa posmā krāsu jāatjauno vai papildus jāiekļāj 941. ceļa markējumu – velo pictogrammas, norādot katras joslas braukšanas virzienu. Vietās, kur ir plašas garenvirziena plāisas veikt lokālus asfalta seguma atjaunošanas darbus- plāisu aizpildīšanu. Vietās, kur ceļa segumu jāmaina līdz drenējošajam slānim, pārbaudīt tā nestspēju.

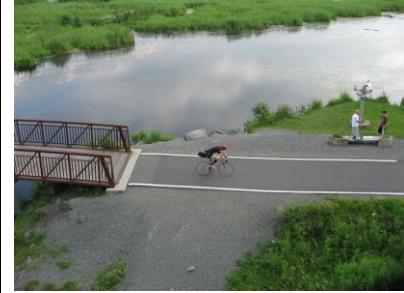
<p>Avots: gobiking.ca Labiekārtotas atpūtas vietas izveide posma beigās (esošais laukums Babītes nov.). Interaktīvs tilts pār Hapaka grāvi (skana, gaismas u.c., kas velosipēdistiem ziņotu par iebraukšanu Jūrmalas teritorijā).</p>
----	-------------------------	--	--	--	---

Noteikti interaktīvi objekti var kalpot kā lieliski piesaistes objekti. Izskatot esošo posmu, tilts pāri Hapaka grāvam kalpo kā ieeja Jūrmalas velosipēdu ceļa posmā. To īpaši izgaismojot vai piešķirot kādus skaņas efektus var ērti izveidot kā visa maršruta reprezentatīvu objektu. Lielisks piemērs ir Nīderlandē velosipēdu ceļam no Nijmegenes uz Arnhemu. Šajā posmā tunelī ir saskaņota dizaina mainīgs apgaismojums, kā arī iespējas mobilajā aplikācijā izvēlēties tuneļa apgaismojuma nokrāsu, kas tunelī tiek attēlota. Šādi risinājumi ievērojami palielina velosipēdu ceļa atraktivitāti.

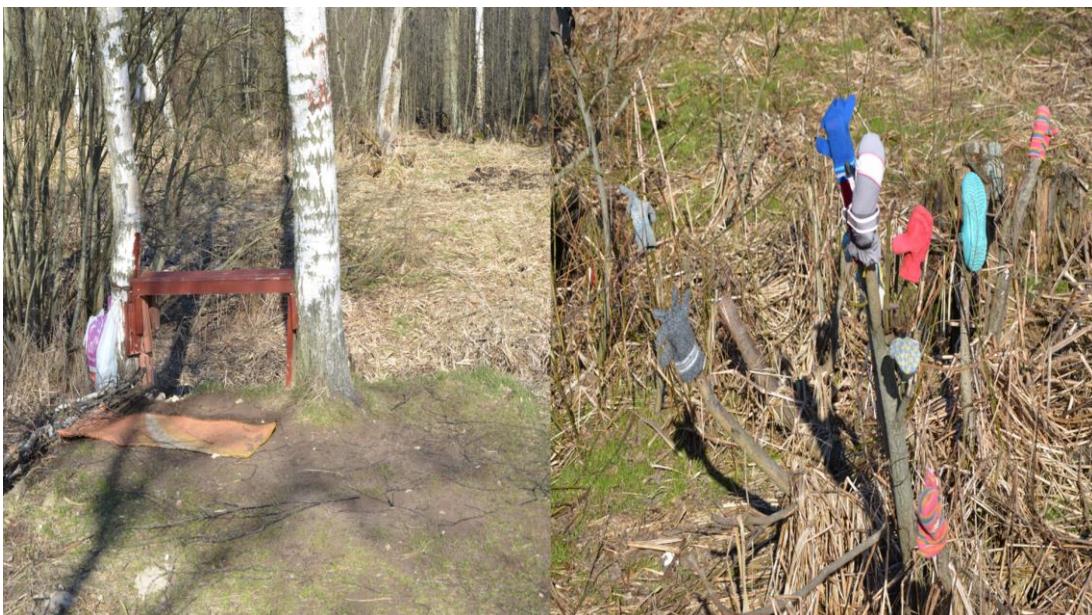
Attēls 3 "Esošs soliņš un daļa no vides instalācijas"

Šobrīd šajā teritorijā nav izteikti lielu koku un tā kopumā ir purvaina. Pk. 15+80 gar velosipēdu ceļu esošajos krūmos ir izveidota nesankcionēta vides instalācija un starp diviem bērziem izvietots soliņš (skat. Attēls 3). Teritoriju vajadzētu sakārtot un labiekārtot (novietot soliņu, atkritumu urnu un velosipēdu statīvu), izveidojot to par oficiālu atpūtas vietu velosipēdistiem. Norādītā vieta atrodas gandrīz pusceļā starp Priedaines staciju un Babītes novada robežu.

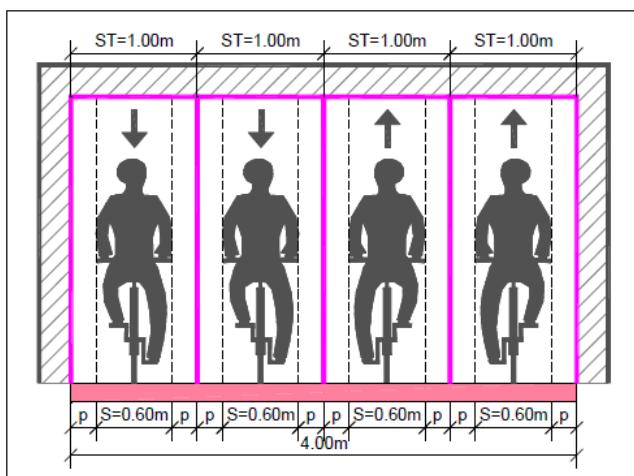
Attēls 4 "LVS 190-9:2015 shēma 4 m platai brauktuvei"

7.1.8. attēls. Velosatiksmes telpa ar 4,00 m platu brauktuvī

- divvirzienu velosipēdu ceļam;
- satiksmes intensitātei > 600 V/h.

lielākas, velosipēdu ceļu visā izpētes posma garumā piedāvājam veidot ar platumu 4 m atbilstoši LVS 190-9:2015 (skat. Attēls 4). Plūsmas virzienus paredzēts nodalīt ar 922. horizontālo apzīmējumu (pielāgojot tā parametrus velosatiksmei) un 941. markējumu – velo piktogrammām. Velosipēdu ceļš aprīkojams ar 413. ceļa zīmi tā sākumā un 414. ceļa zīmi tā beigās. Lai velosipēdiem velosipēdu ceļš būtu ērts un drošs, minimālais rādiuss pagriezienos ir paredzēts 20 m. Tas atbilst 30 km/h projektētajam braukšanas ātrumam. Ieteicamais garenslīpums velosipēdu ceļiem ir $\leq 3\%$.

Velosipēdu ceļam ir jānodrošina brīvtelpa, kas ir 0.5 m uz abām pusēm velosipēdu ceļam. Šajā zonā nevar atrasties stingri šķēršļi, piemēram, koki.

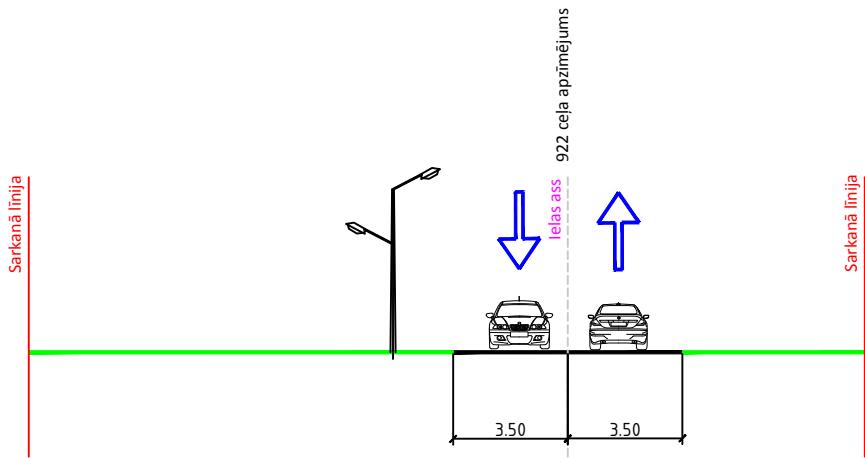
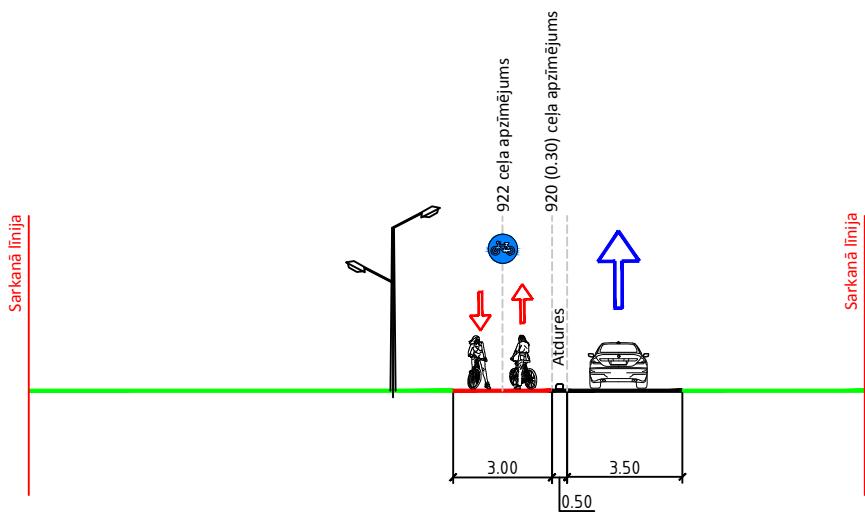
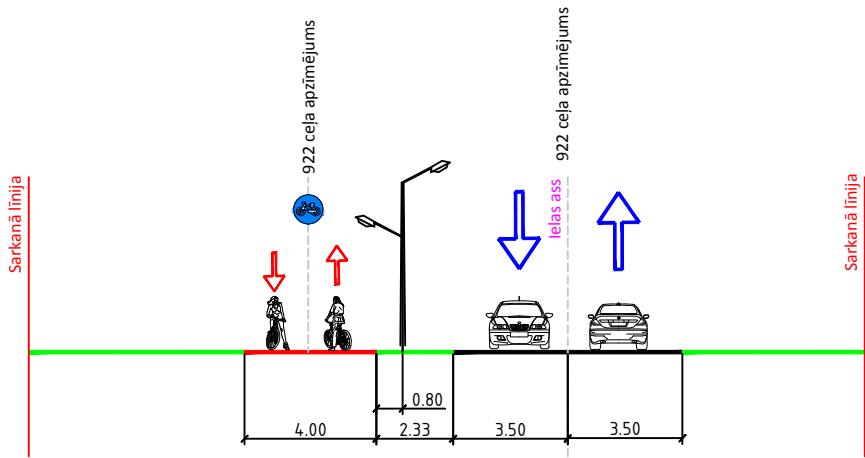
Šķērsprofils 1-1

Lielā prospekts (Spilves iela-Priedaines dzelzceļa stacija) šķērsprofils

Esošā situācija

Perspektīvā situācija. 1. etaps.

Perspektīvā situācija. 2. etaps.

Velosipēdu ceļam posmā no Spilves ielas līdz Priedaines dzelzceļa stacijai tiek piedāvāts izbūvēt 4 m platu divvirzienu velosipēdu ceļu Lielā prospekta labajā pusē, to izbūvējot zaļajā zonā aiz apgaismojuma balstu līnijas.

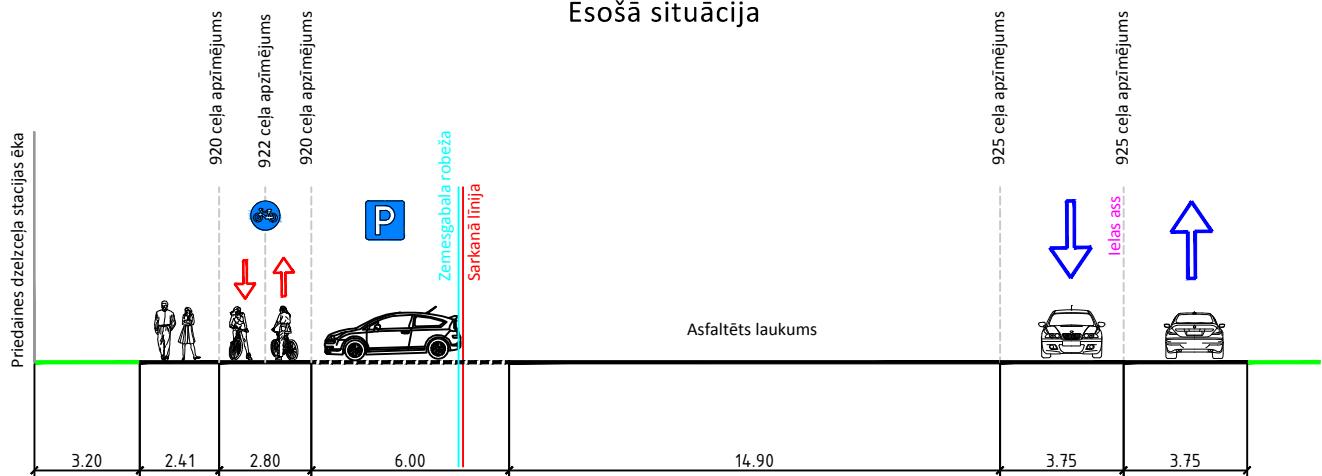
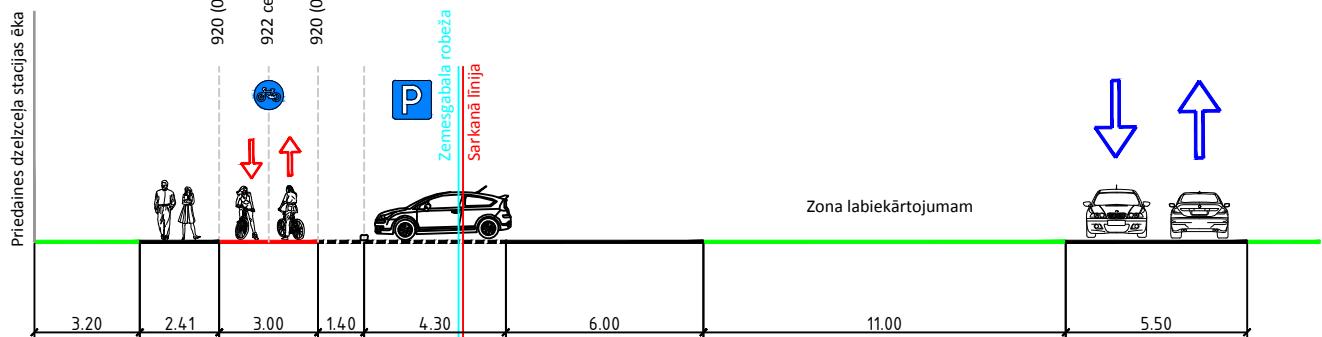
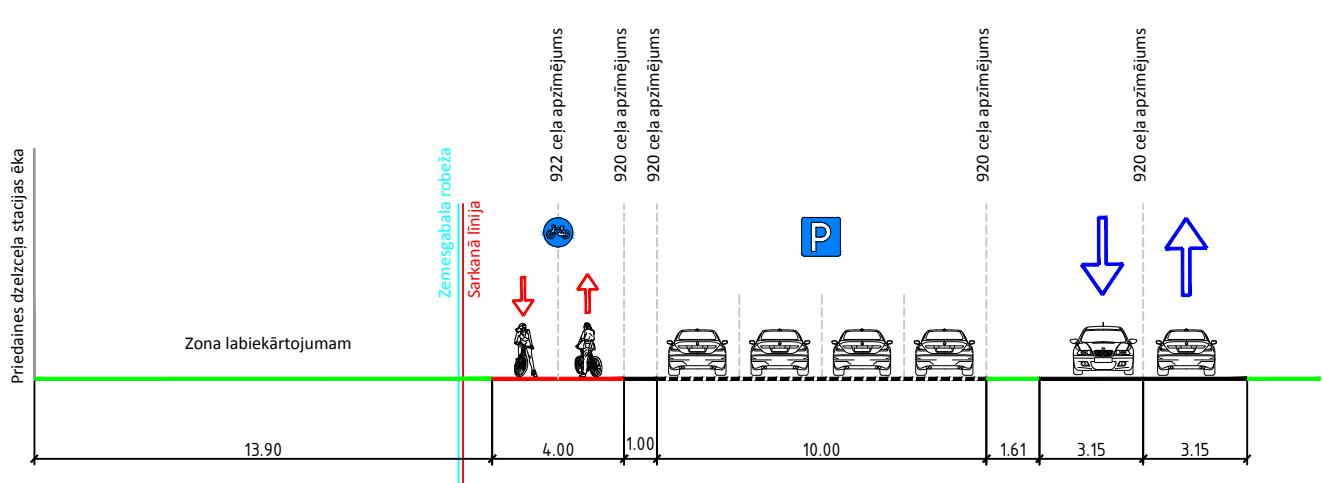
Šķērsprofils 2-2

Priedaines dzelzceļa stacijas laukuma šķērsprofils

Esošā situācija

Perspektīvā situācija. 1. etaps.

Perspektīvā situācija. 2. etaps.
