NOVĒRTĒŠANAS AKTS Nr. 8346.

Jūrmala, 2019. gada 30. jūlijs.

Automašīnas īpašnieks:	Jūrmalas pilsētas dome.
Automašīnas īpašnieks:	Jūrmalas pilsētas dome. Jomas iela 1 – 5, Jūrmala.
Marka, modelis:	OPEL ASTRA.
Reģistrācijas numurs:	GH 8990.
Šasijas numurs:	W0L0AHL4872025246.
Krāsa:	Gaiši pelēka.
Izgatavošanas gads:	17.01.2007.
Spidometra stāvoklis:	194423.
Tips:	Vieglais pasažieru.
Apliecības numurs:	AF 0089906.

APRĒKINS Nr. 8346.

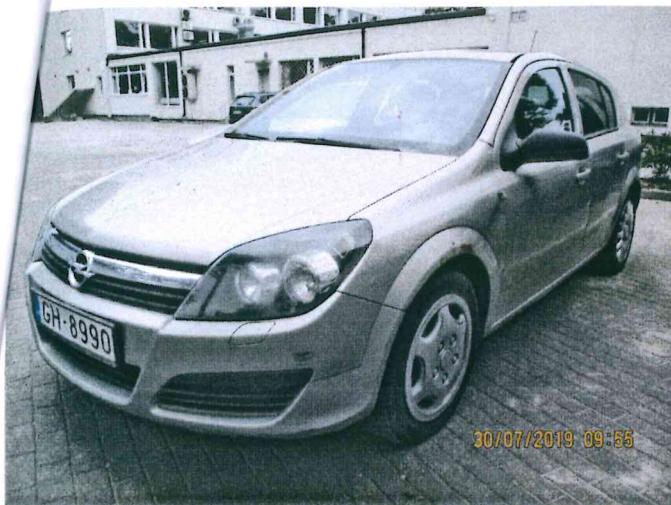
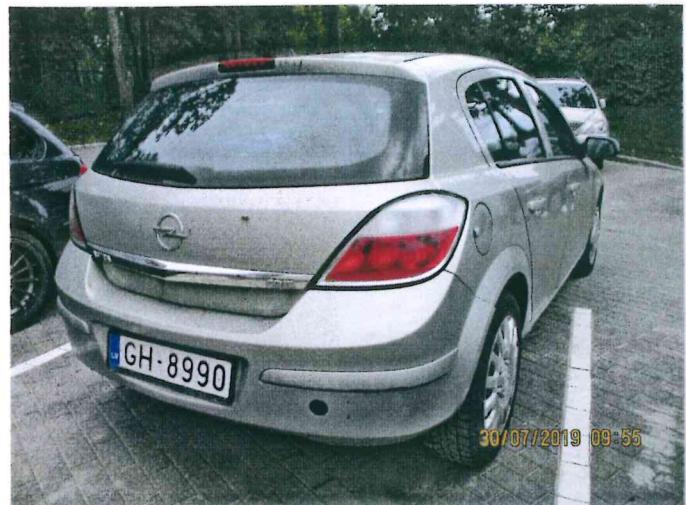
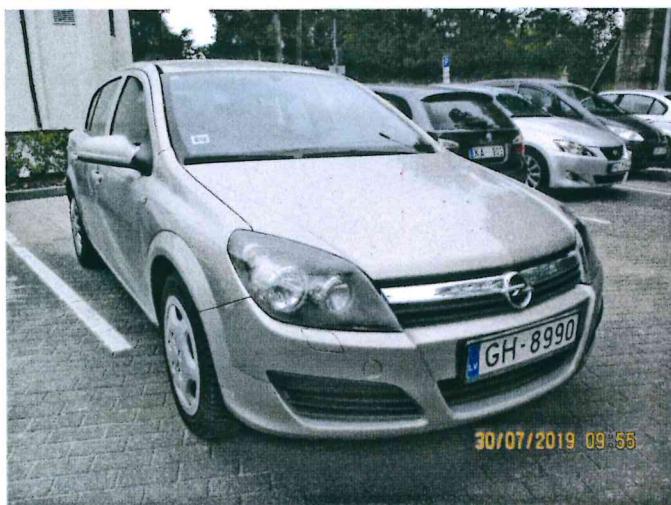
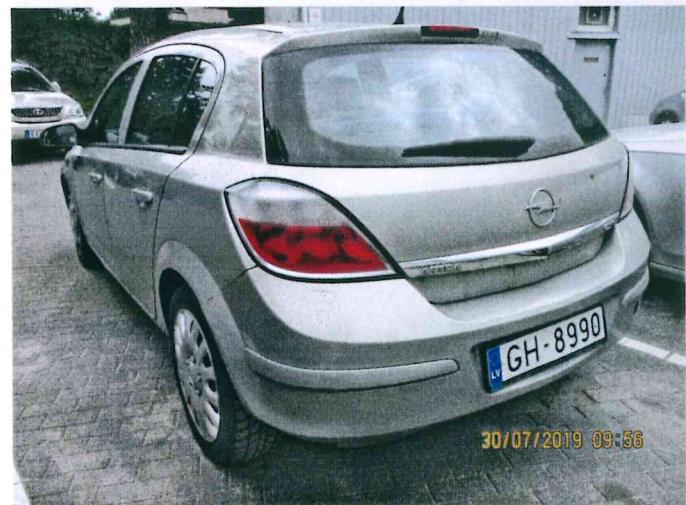
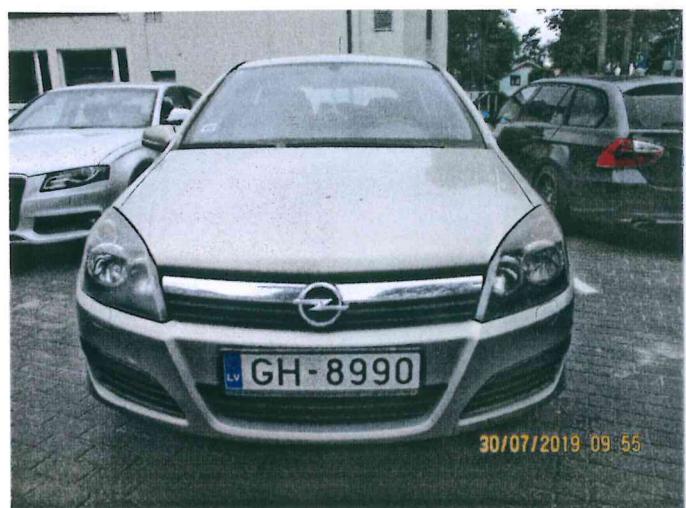
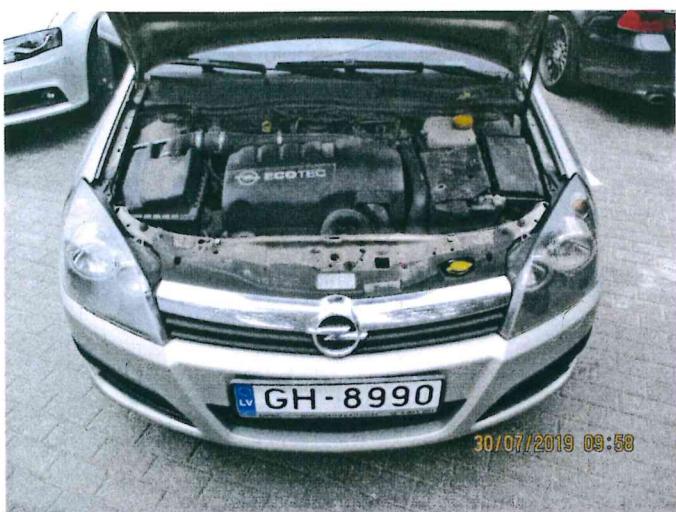
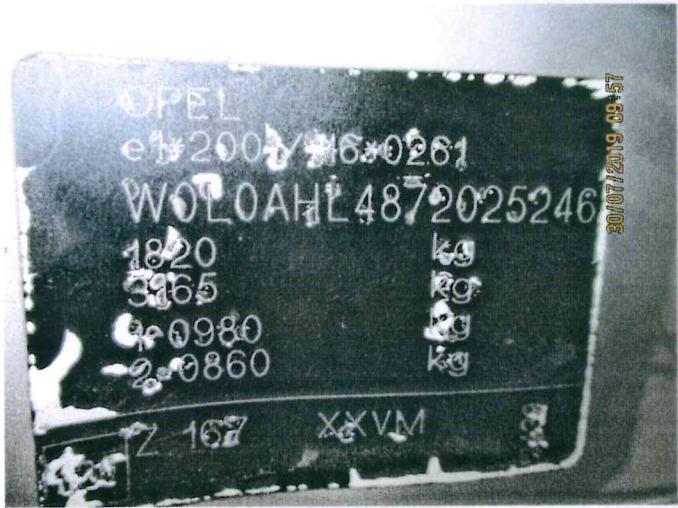
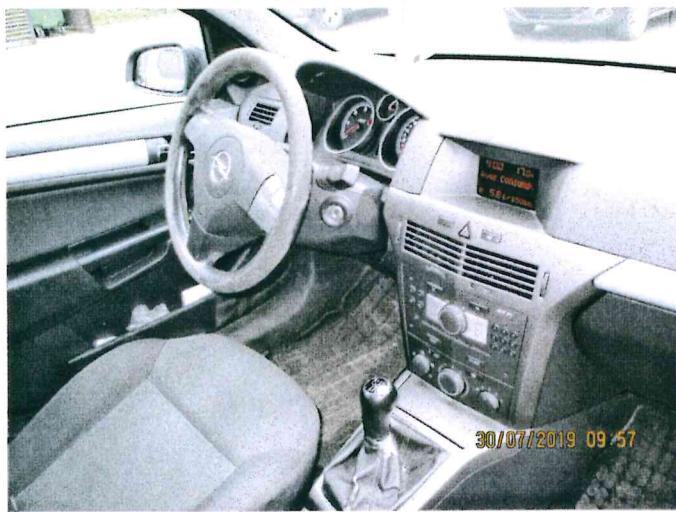
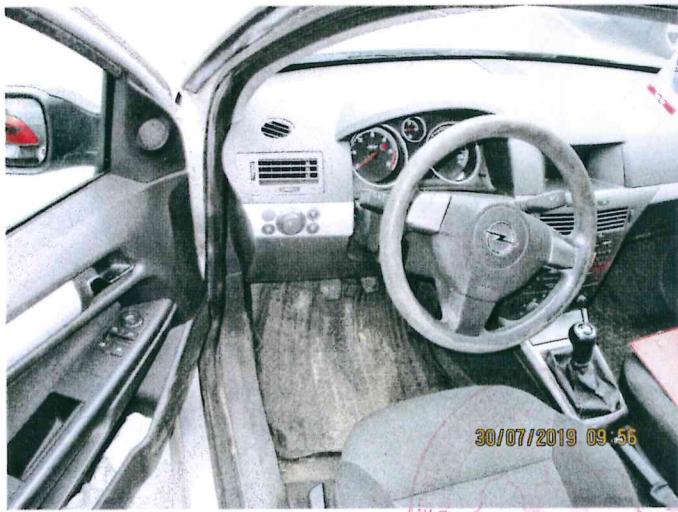
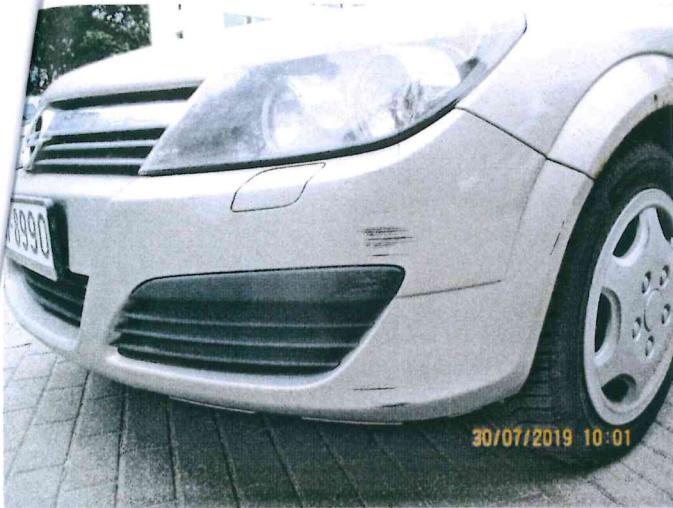
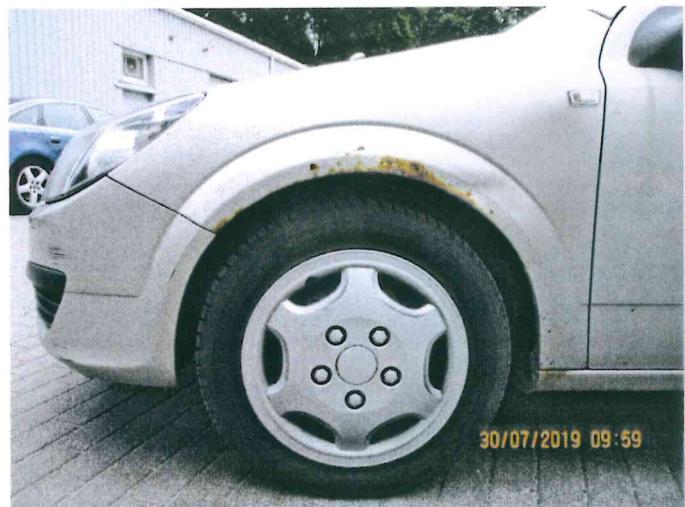
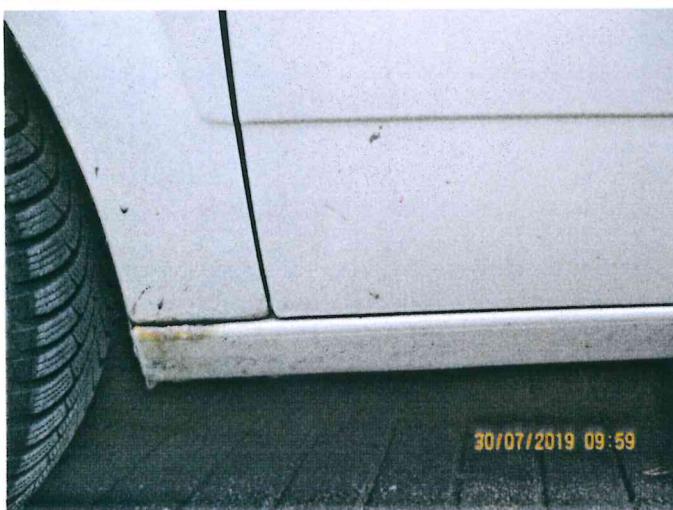
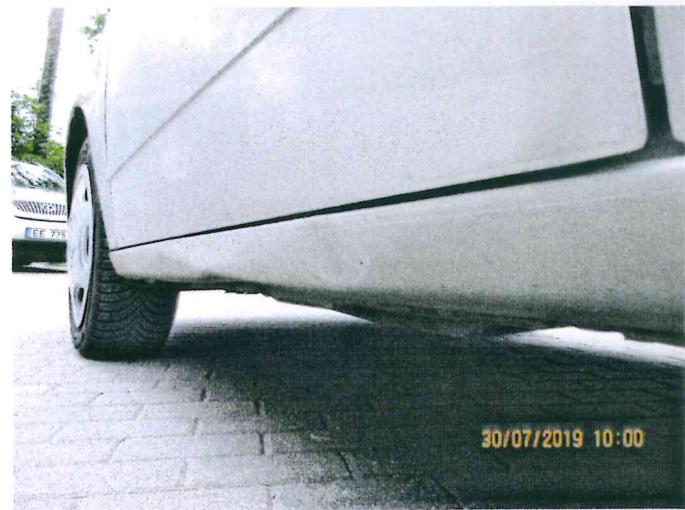
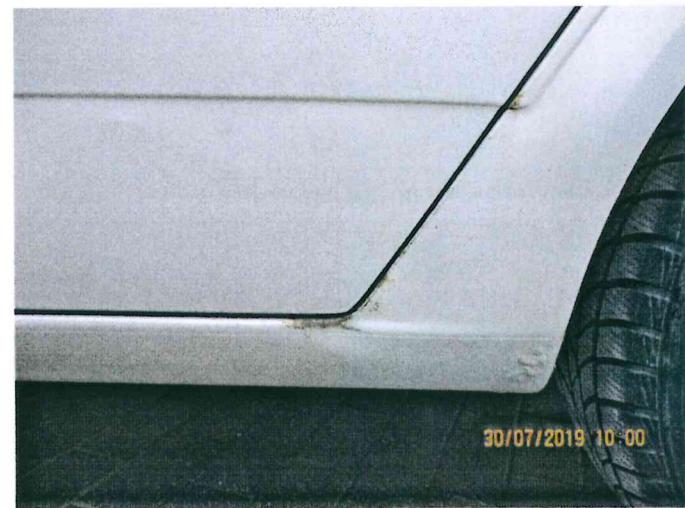
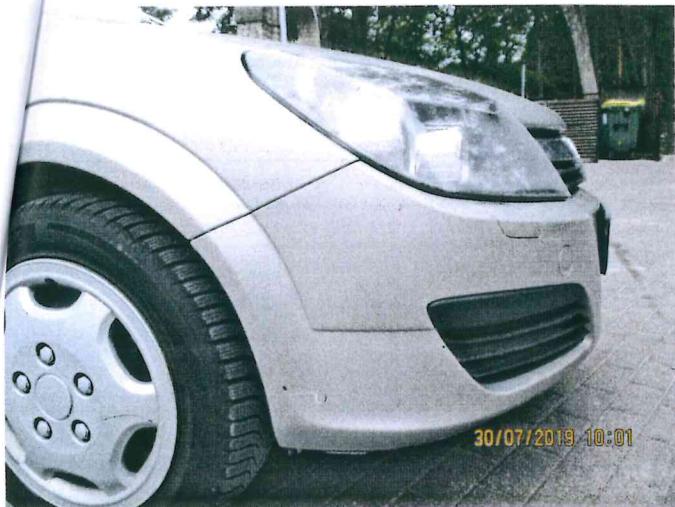
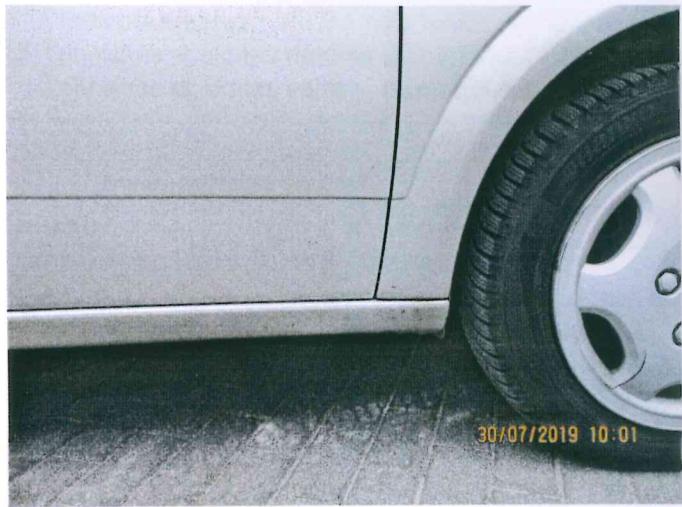
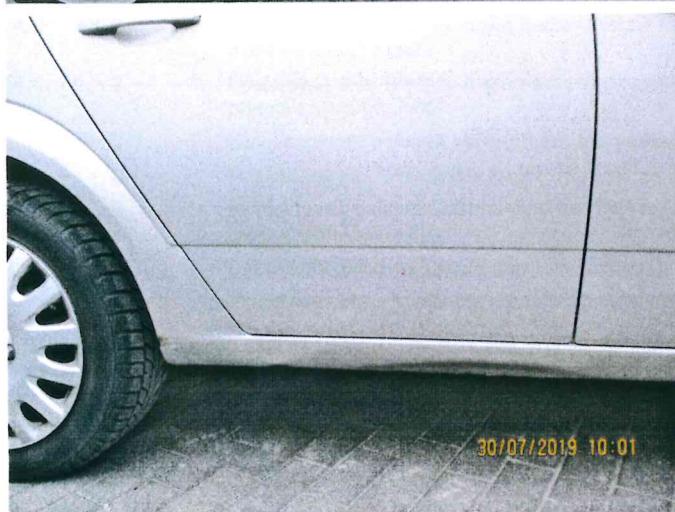
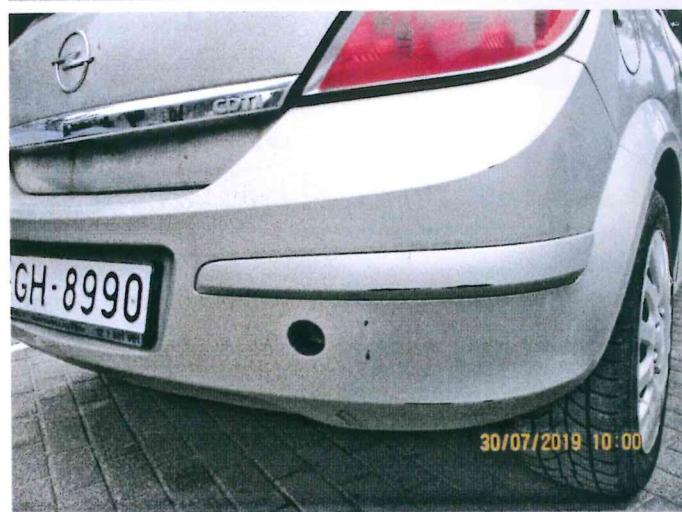
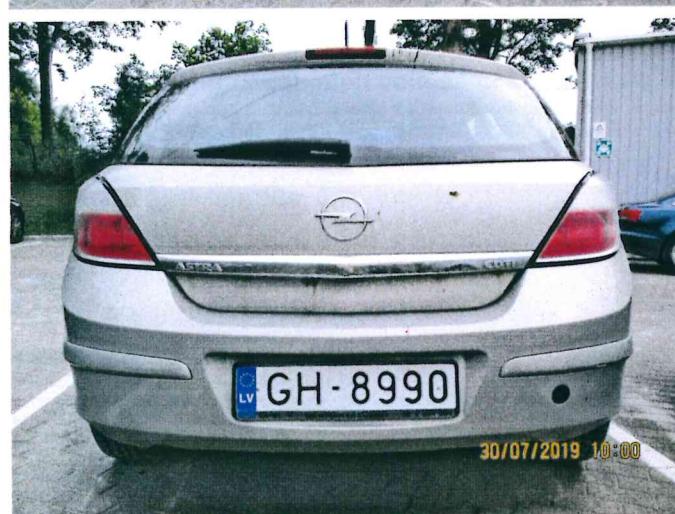
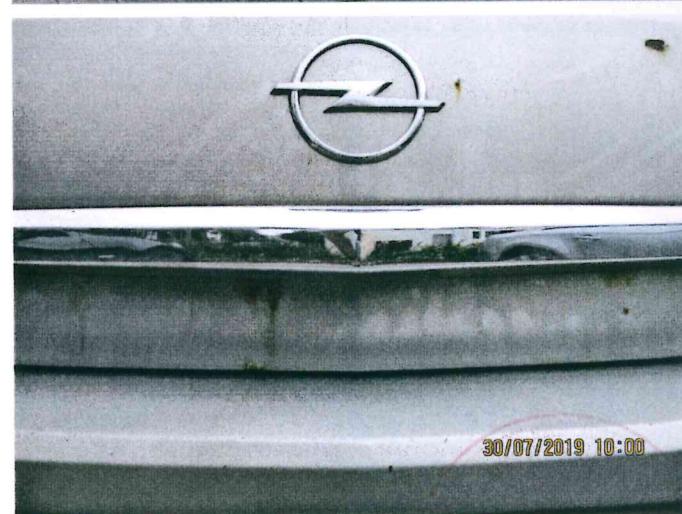
1. Priekšējā aizsargstieņa nosegs – remonts (noskrāpēts, krāsojuma bojājumi).
2. Spārns priekšējais kreisais – maiņa (caurejoša korozija, krāsojuma bojājumi).
3. Kreisās putas sānu slieksnis – maiņa (caurejoša korozija, deformēts, krāsojuma bojājumi).
4. Aizmugures kreisās putas sānu panelis – remonts (caurejoša korozija, krāsojuma bojājumi).
5. Labās putas sānu slieksnis – remonts (deformēts, korozija, krāsojuma bojājumi).
6. Aizmugures tuneļa gala durvis – maiņa (caurejoša korozija, krāsojuma bojājumi).
7. Aizmugures aizsargstieņa nosegs – maiņa (noskrāpēts, krāsojuma bojājumi).
8. Priekšējā kreisā riteņa bremžu disks – maiņa (liels tehniskais sadilums).

9. Priekšējā labā riteņa bremžu disks – maiņa (liels tehniskais sadilums).
10. Rokas bremze – remonts (bremžu suporti, rokas bremzes trose).
11. Balstiekārtas kreisās puses apakšējais šarnīrs – maiņa (liels tehniskais sadilums).
12. Kreisās puses ārējais stūres stieņa šarnīrs – maiņa (liels tehniskais sadilums).
13. Bloklukturis priekšējais kreisais – maiņa (bojāts tā regulēšanas mehānisms).
14. Bloklukturis priekšējais labais – maiņa (bojāts tā reflektors).

Apsekojot iepriekš minēto automašīnu, ņemot vērā tās slikto tehnisko stāvokli (skatīt novērtēšanas aktam klāt pievienotās automašīnas virsbūves fotogrāfijas, CSDD izdrukas kopiju par automašīnas tehnisko stāvokli), aprīkojumu, lielo nolietojumu, ievērtējot tai esošos bojājumus, kuri iegūti tās ekspluatācijas gaitā, atzīstu, ka šo bojājumu novēršanai šai automašīnai nepieciešamie remonta izdevumi sastāda EUR 1414,34 (Viens tūkstotis četri simti četrpadsmit eiro 34 centi). Remontam nepieciešamos izdevumus automašīnas savešanai tehniskā kārtībā, skatīt klāt pievienotajā zaudējuma aprēķinā.
